АНКЕТА ОБСЛЕДОВАНИЯ

объекта о его доступности для инвалидов и других маломобильных групп населения

№ 3 от «29» июня 2021г.

Государственное бюджетное учреждение Самарской области «Самарский пансионат для детей-инвалидов (детский дом-интернат для умственно-отсталых детей)»
(полное юридическое наименование объекта)

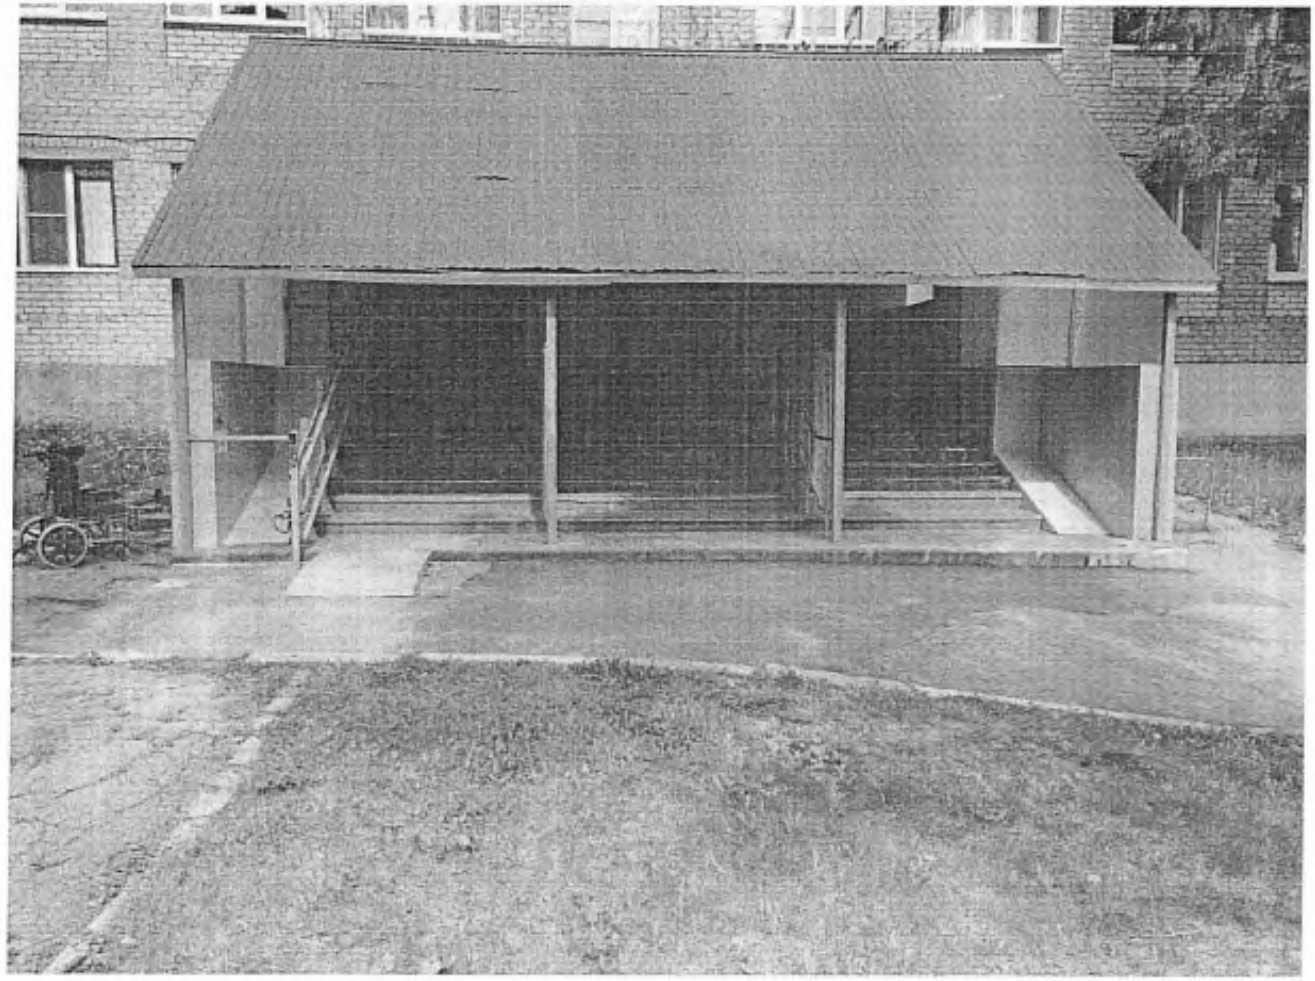
Фото №1.

На входной группе имеется информационная табличка об объекте. Установлен пандус стационарный; поручни на лестнице и пандусе; кнопка вызова персонала и звуковой маяк.

Входная группа: Произвести ремонт центрального входа, навеса над крыльцом. Установить рифленую, контрастно окрашенную полосу перед лестничным маршем центрального входа.

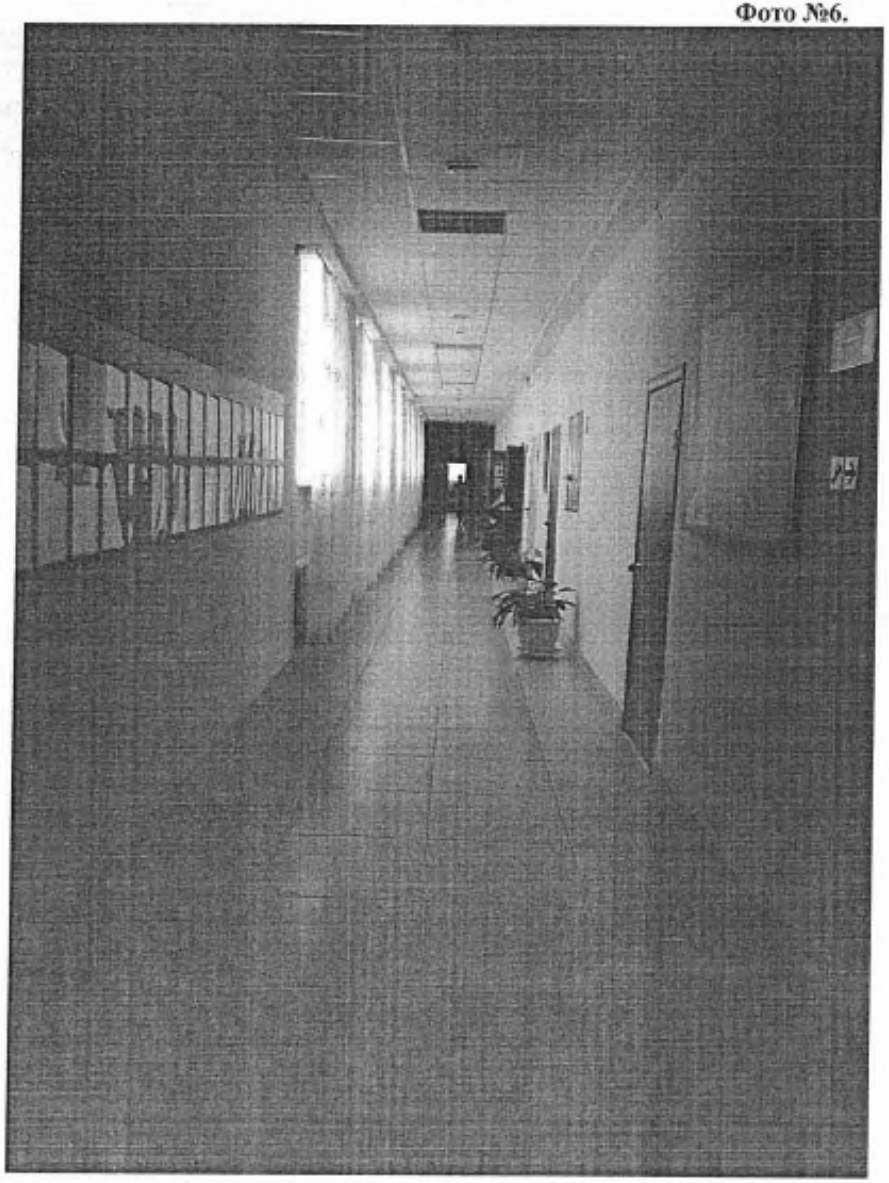
Фото №6.

В холле объекта имеется текстовое табло для дублирования звуковой информации. По пути движения опорные поручни оборудованы только на лестницах, есть контрастная маркировка крайних ступеней.

Пути движения на объекте: Установить опорные поручни на пути движения по объекту. Установка пассажирского лифта для доступа маломобильных категорий граждан на уровень второго этажа.

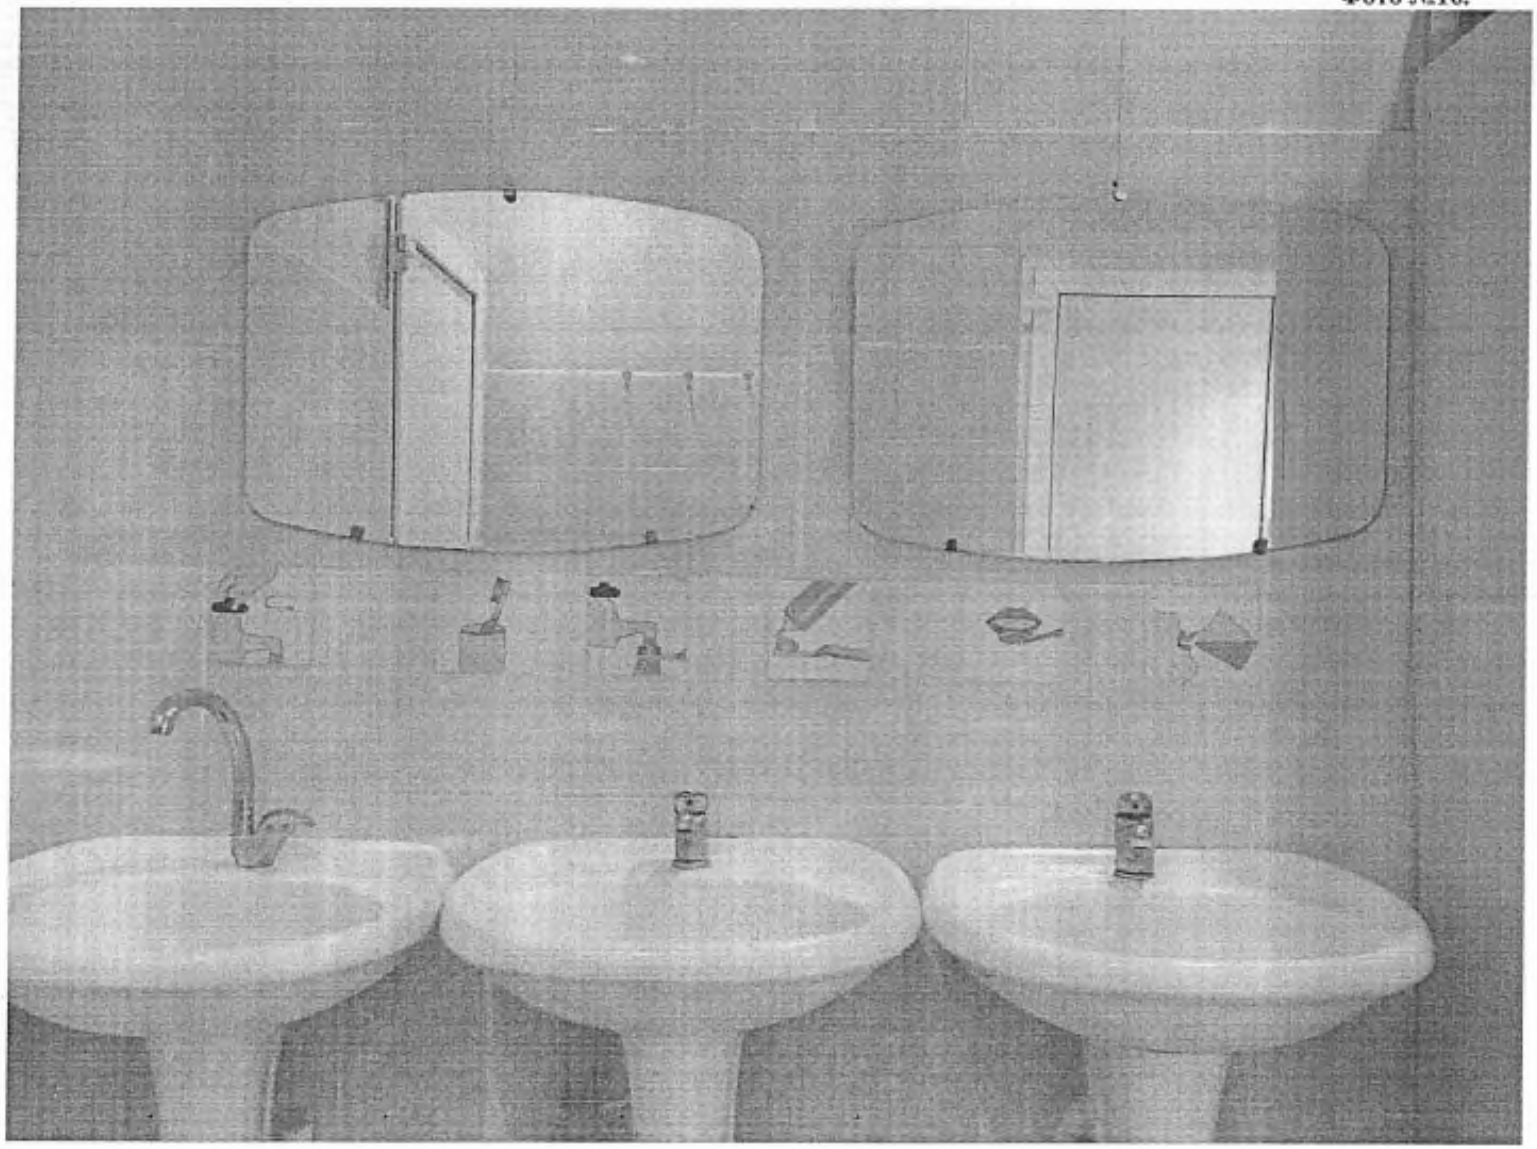
Фото №16.

Санитарно-бытовые помещения для инвалидов не оборудованы.

Санитарно-бытовые помещения (душевые, ванные, туалеты и пр.): Выполнить приспособление санитарно-бытового помещения для доступа инвалидов в соответствии с требованиями СП 59.13330.2016 не менее одного на этаже. Создание зоны для кресла-коляски рядом с унитазом (с габаритами не менее 0,75х1,2 м). Установка знака доступности помещения и тактильной маркировки сан. узла. Установка душевой кабины для инвалидов, с подведением коммуникаций. Установка откидных напольных поручней и крючков для костылей, возле унитаза и душевой кабины. Установка кнопок вызова помощи, возле унитаза и душевой кабины. Установка локтевых кранов на раковины. Установка опорного поручня возле раковины.
